活用調査表

技術名 給水管更正技術 SRCT工法 (吸引式パイプライニング工法)	登録 No.
	18K2002

工事名 : 津南中等教育学校特別教室棟
 改修・補強衛生その他設備工事
施工数量 : 給水主管 SGP-VA125A他
 計37.0m
工期 : 平成19年6月15日～
 平成19年10月1日

工事名 : 小千谷高校管理普通教室棟
 改修・補強衛生その他設備工事
施工数量 : 給水主管 SGP-VA125A他
 計 71.0m
工期 : 平成19年6月15日～
 平成19年10月1日

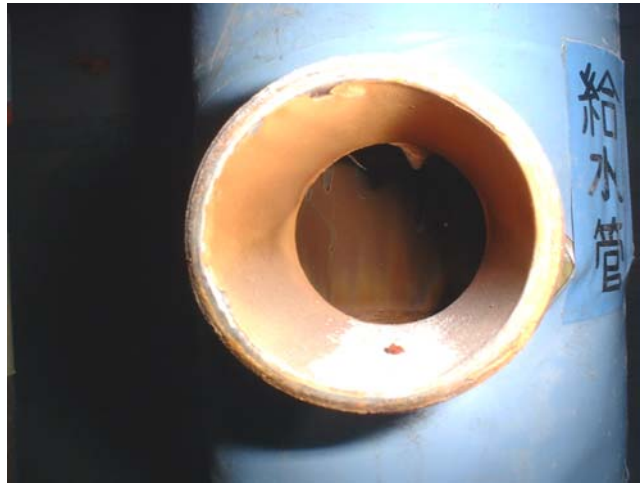
施工前 既存配管内部

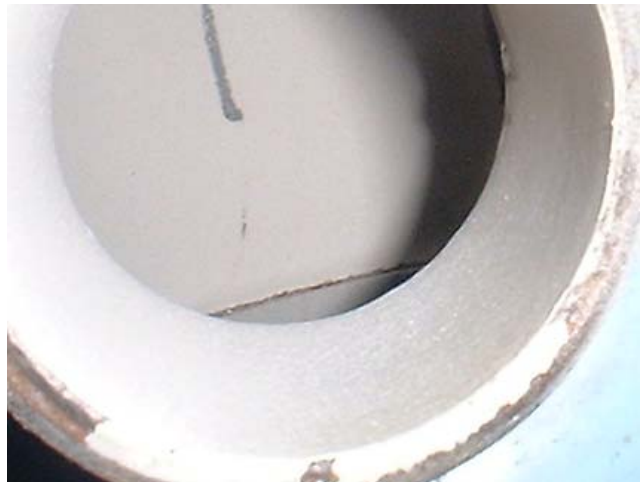
クリーニング後 配管内部

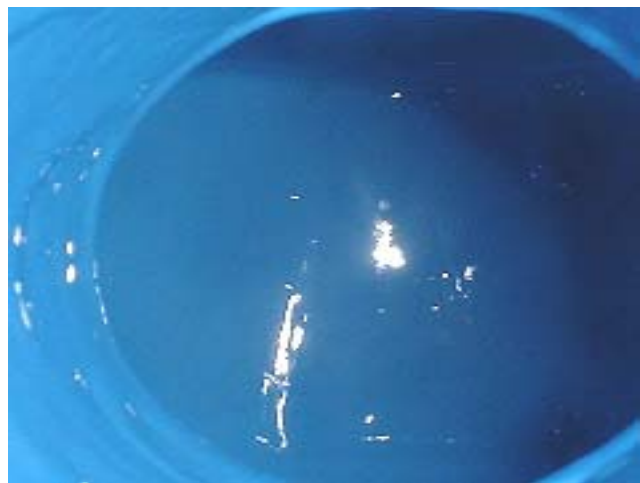
ライニング後 配管内部

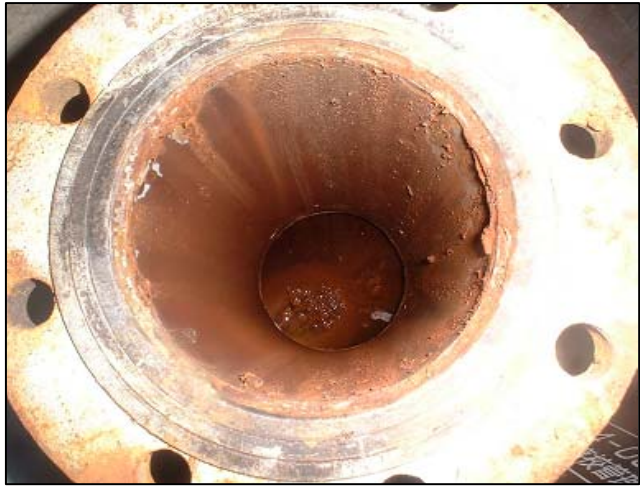
施工前 既存配管内部

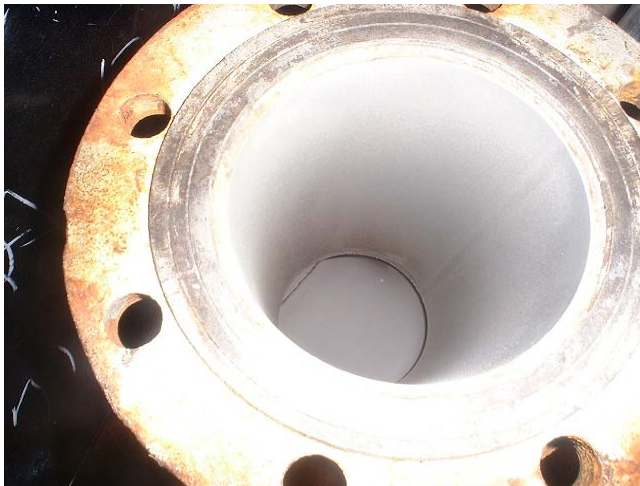
クリーニング後 配管内部

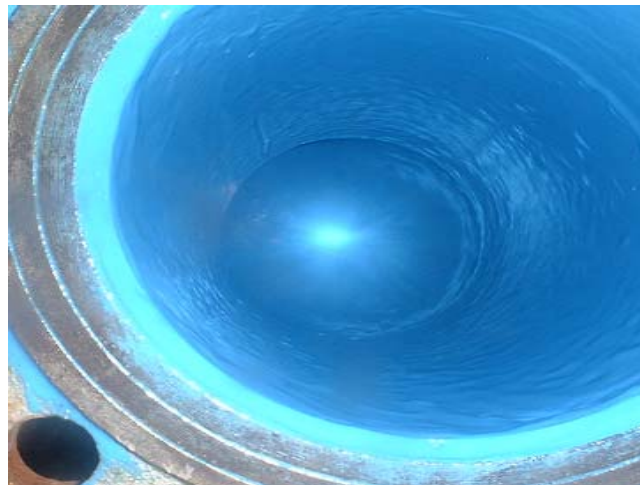
ライニング後 配管内部
