# 事後評価表

技術名 セーフティ網戸		登録 No.																														
		2021K103																														
<b>施工内容</b> <table border="1"> <tr> <td>施工年月</td> <td colspan="2">2024年</td> </tr> <tr> <td>追跡調査年月</td> <td colspan="2">2025年10月</td> </tr> <tr> <td>発注機関</td> <td colspan="2">長岡市教育委員会 教育部 教育施設課</td> </tr> <tr> <td>工事名</td> <td colspan="2">東川口保育園移転改築工事</td> </tr> <tr> <td>施工地</td> <td colspan="2">長岡市西川口字前里951-1、951-2、963-2、976-1</td> </tr> <tr> <td>施工数量</td> <td colspan="2">9枚</td> </tr> </table>			施工年月	2024年		追跡調査年月	2025年10月		発注機関	長岡市教育委員会 教育部 教育施設課		工事名	東川口保育園移転改築工事		施工地	長岡市西川口字前里951-1、951-2、963-2、976-1		施工数量	9枚													
施工年月	2024年																															
追跡調査年月	2025年10月																															
発注機関	長岡市教育委員会 教育部 教育施設課																															
工事名	東川口保育園移転改築工事																															
施工地	長岡市西川口字前里951-1、951-2、963-2、976-1																															
施工数量	9枚

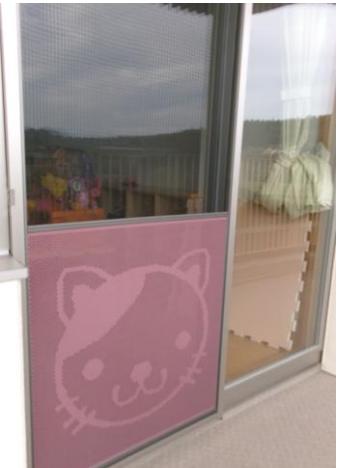
<b>【施工10か月後の状況】</b>

<b>新技術の概要</b> <p>素材・色・デザインの様々な種類(KIND)とやしさ(KIND)をプラスし、網戸ネット外れや破れ、園児たちの怪我の危険性を抑制した、安心・安全なセーフティ網戸</p>																																
<b>事後評価結果</b> <table border="1"> <thead> <tr> <th colspan="2">比較した 従来技術</th> <th>従来網戸に後付でパンチングパネルを設置</th> </tr> <tr> <th>項目</th> <th>評価</th> <th>評価内容</th> </tr> </thead> <tbody> <tr> <td>経済性</td> <td>◎</td> <td>従来の網戸に後付けでパネルを設置した場合と比較して、約20%のコスト削減。 網戸ネットの張替えのメンテナンスコストの軽減も期待できる。</td> </tr> <tr> <td>工程</td> <td>□</td> <td>従来技術と同等</td> </tr> <tr> <td>品質出来形</td> <td>◎</td> <td>パネル自体も網戸見込み内で収められ、規格化により安定した品質・出来形が担保できる。 パネルの設置や外れ止めの強化等により、網戸ネットが外れにくく耐久性が向上している。</td> </tr> <tr> <td>安全性</td> <td>◎</td> <td>園児の網戸衝突が抑制され、引っ掛かりの危険がない。戸車と外れ止めの強化により、外れにくくなっている。</td> </tr> <tr> <td>施工性(維持管理性)</td> <td>○</td> <td>施工性については従来技術と同等であるが、網戸ネットの張替え回数が抑えられ、維持管理性が向上している。</td> </tr> <tr> <td>環境</td> <td>□</td> <td>従来技術と同等</td> </tr> <tr> <td>その他</td> <td></td> <td>パネルのデザインが豊富なため、部屋ごとにデザインを変えることで自分の部屋が認識しやすいなどの利便性も向上し、保育園としての美観も向上している。</td> </tr> <tr> <td>事後評価</td> <td></td> <td>網戸ネットの外れ、ネットの張替、園児の怪我等もなく、安全性や維持管理性の向上が確認された。</td> </tr> </tbody> </table>			比較した 従来技術		従来網戸に後付でパンチングパネルを設置	項目	評価	評価内容	経済性	◎	従来の網戸に後付けでパネルを設置した場合と比較して、約20%のコスト削減。 網戸ネットの張替えのメンテナンスコストの軽減も期待できる。	工程	□	従来技術と同等	品質出来形	◎	パネル自体も網戸見込み内で収められ、規格化により安定した品質・出来形が担保できる。 パネルの設置や外れ止めの強化等により、網戸ネットが外れにくく耐久性が向上している。	安全性	◎	園児の網戸衝突が抑制され、引っ掛かりの危険がない。戸車と外れ止めの強化により、外れにくくなっている。	施工性(維持管理性)	○	施工性については従来技術と同等であるが、網戸ネットの張替え回数が抑えられ、維持管理性が向上している。	環境	□	従来技術と同等	その他		パネルのデザインが豊富なため、部屋ごとにデザインを変えることで自分の部屋が認識しやすいなどの利便性も向上し、保育園としての美観も向上している。	事後評価		網戸ネットの外れ、ネットの張替、園児の怪我等もなく、安全性や維持管理性の向上が確認された。
